**Nota de seguridad urgente**

**Implantes SwishTapered™ y SwishPlus™**

**Identificador FSCA [field safety corrective action (acción correctiva de seguridad)]:2017.12.XX**

## Instrucciones para la correcta orientación de los extensores SwishTapered y SwishPlus

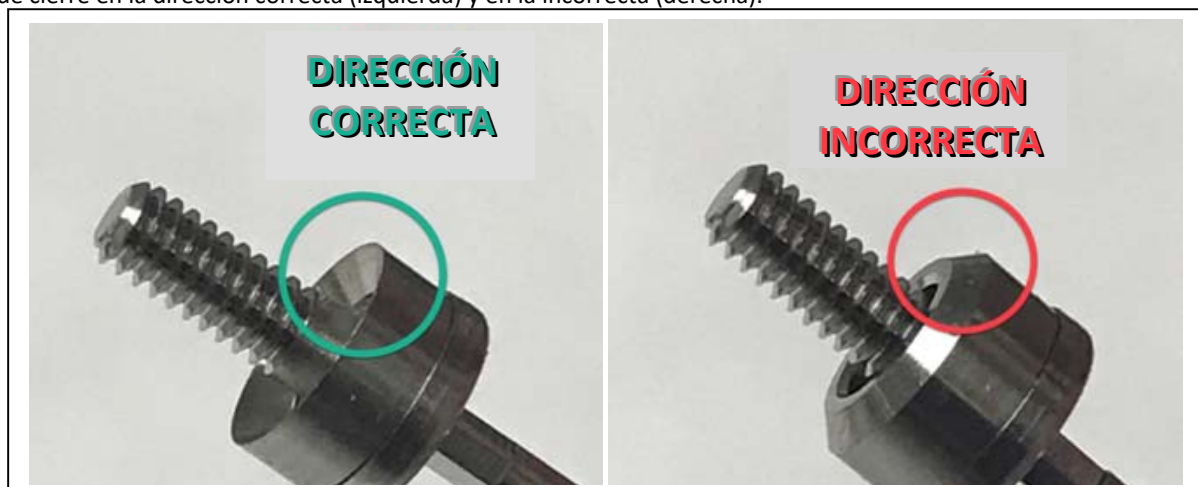
**Figura 1** - Extensores de plataforma de 3,7 mm SwishTapered y SwishPlus con conjunto de tornillo de cierre

La figura 1 que se muestra a continuación muestra los componentes cuando el extensor se monta con el tornillo de cierre en la dirección correcta (izquierda) y en la incorrecta (derecha).

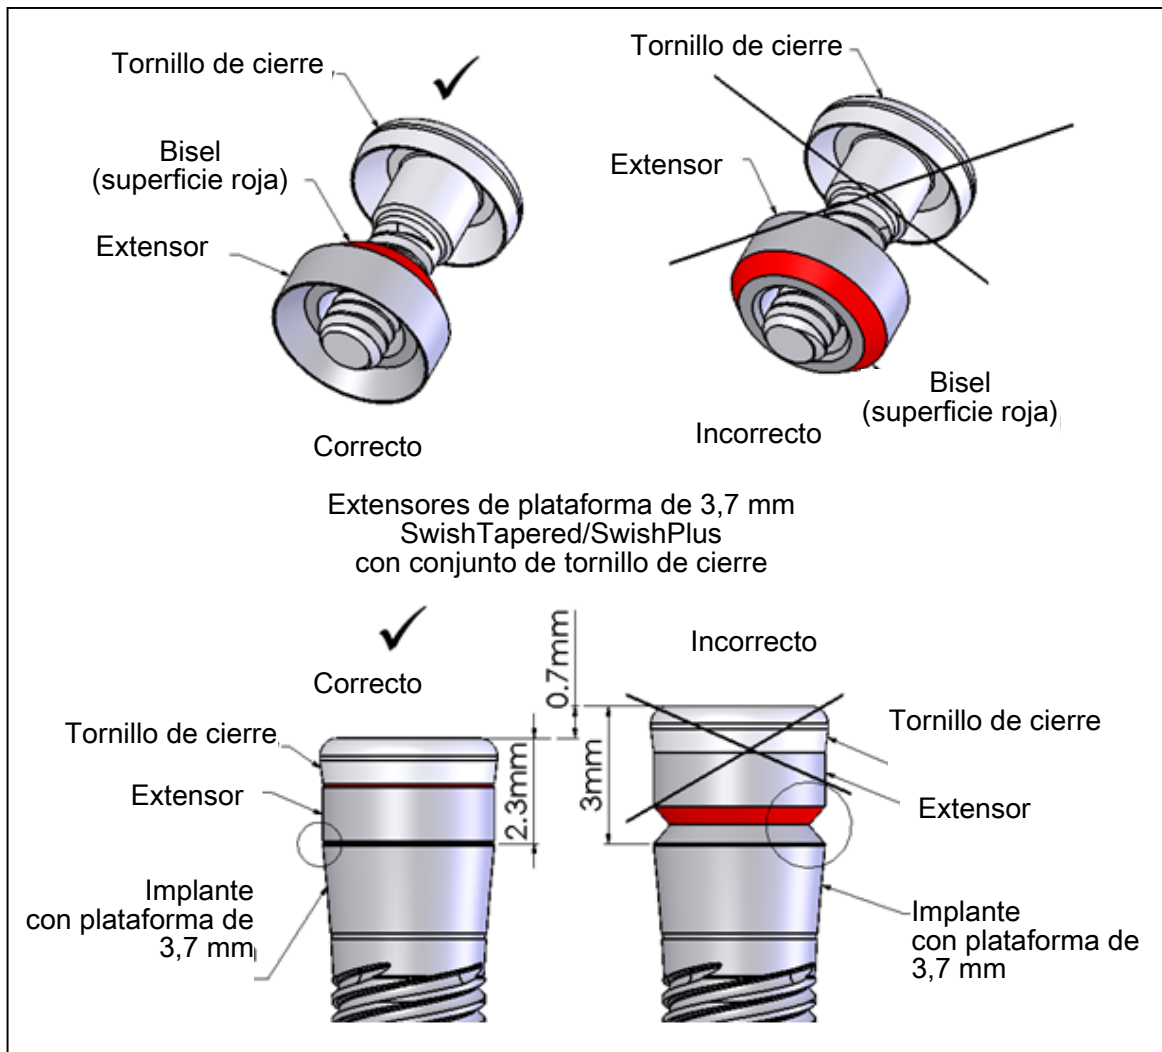
**Figura 2** - Extensores de plataforma de 3,7 mm SwishTapered y SwishPlus con conjunto de tornillo de cierre

Las figuras de la 2 a la 4 muestran la orientación correcta e incorrecta del extensor para cada tamaño de plataforma SwishTapered y SwishPlus (3,7 mm, 4,8 mm y 6,5 mm). La superficie roja destaca el bisel del extensor. Nota: cuando los extensores se montan de forma incorrecta, la altura de la parte superior del tornillo de cierre desde el soporte del implante es 0,7 mm, 1,1 mm y 1,4 mm superior a lo que debería ser.
