ALERTA DE VIGILANCIA DE PRODUCTOS SANITARIOS

Nº DE ALERTA:	REFERENCIA
2020-214	PS/AG/58797
PRODUCTO	
<ul style="list-style-type: none"> • IPS e.max ZirCAD CER/InLab LT A1 C17/5, referencia 686193 • IPS e.max ZirCAD CER/InLab LT A2 C17/5, referencia 686194 • IPS e.max ZirCAD CER/InLab LT A3 C17/5, referencia 686195 • IPS e.max ZirCAD CER/InLab LT A1 C17/5, referencia 686282EN 	
FINALIDAD PREVISTA	
IPS e.max ZirCAD es un sistema integral de cerámica sin metal formado por bloques de óxido de zirconio presinterizados, precoloreados y monocromáticos, indicados para coronas dentales monolíticas y puentes de 3 piezas.	
Nº LOTE	
<ul style="list-style-type: none"> • Referencia 686193: lote Y48711 • Referencia 686194: lotes Y47472 , Z000V0 • Referencia 686195: lotes Y38637, Y47754, Y52136 • Referencia 686282EN: lotes Z0007Z, Z000KK, Y49356, Z006HV 	
FABRICANTE	
Ivoclar Vivadent AG, Lietchestein.	
DISTRIBUIDOR	
Ivoclar Vivadent S.L.U., Carretera de Fuencarral 24, Edificio Europa I, local 1, planta baja, 28108 Alcobendas, Madrid.

ASUNTO	
Retirada del mercado de determinadas referencias y lotes de los bloques de cerámica IPS e.max ZirCAD LT C17 debido a la posibilidad de que se formen grietas

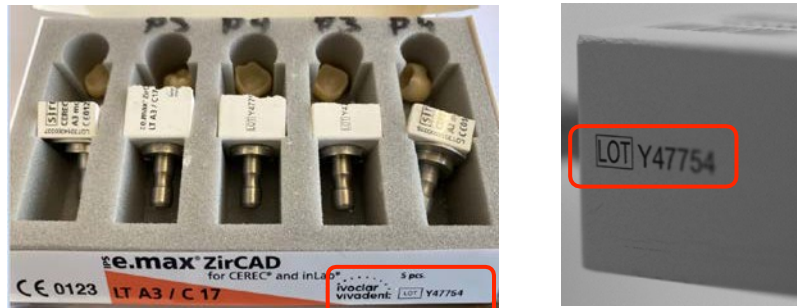
El número de lote lo puede encontrar en el embalaje del producto.
